PATRIMOINES EN SEINE-ET-MARNE

ÉGLISE SAINT-PIERRE ET SAINT-PAUL D'ARVILLE
CANTON DE CHÂTEAU-LANDON

UN IMPORTANT TRAVAIL DE RESTAURATION

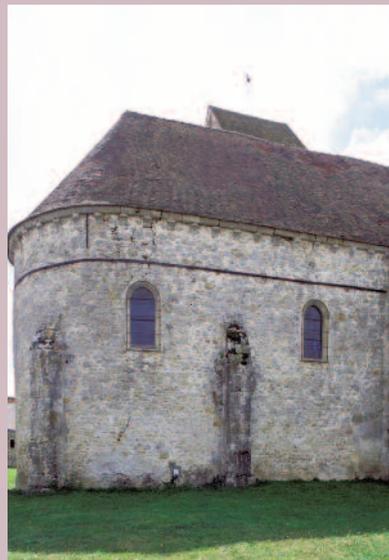
EN HAUT : LE CHŒUR ET SON ABSIDE SEMICIRCULAIRE

Le chœur et l'abside éclairée par trois baies sont couverts d'une voûte sur croisée d'ogives ; celles-ci retombent sur des consoles ornées de figures sculptées et, côté chevet, sur de fines colonnes en délit. Leurs chapiteaux à larges feuilles à enroulements et crochets et le profil des ogives évoquent le premier âge gothique du XII^e siècle, alors que les figures sculptées font référence à un art plus archaïque. Le passage de l'art roman à l'art gothique ne s'est pas opéré brusquement et certains motifs peuvent perdurer au côté de formes plus novatrices et d'avant-garde. D'où les difficultés de datation mais aussi la richesse, la diversité et la qualité du chœur de cet édifice, caractères qui valurent à l'église d'Arville d'être classée parmi les Monuments historiques en 1922.

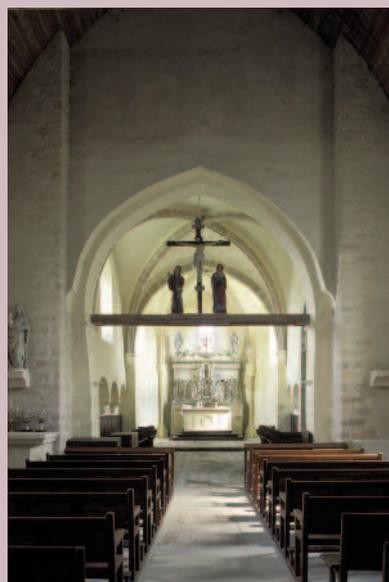
EN BAS : VUE DE LA NEF VERS LE CHŒUR

La nef couverte d'un lambris porte la mention de deux noms et la date de sa réalisation : 1694. À côté des voûtes de chœur solidement construites en pierre, celles de la nef plus modestes souffrent du temps et des négligences humaines. Reprises ou reconstruites, elles sont par souci d'économie, recouvertes d'une voûte lambrissée en bois ou remplacées

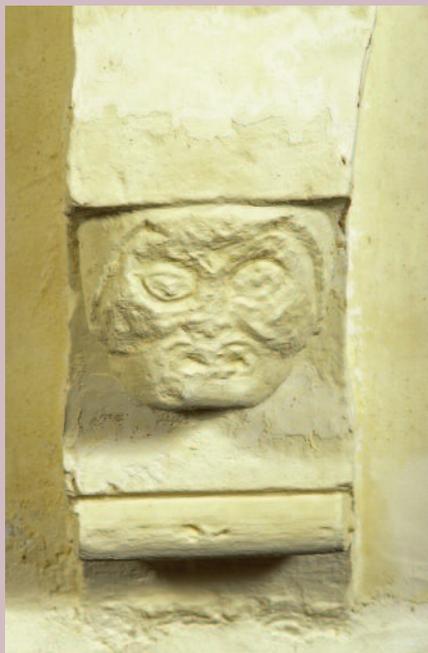
EN HAUT À GAUCHE : CONSOLE AVEC FIGURE SCULPTÉE

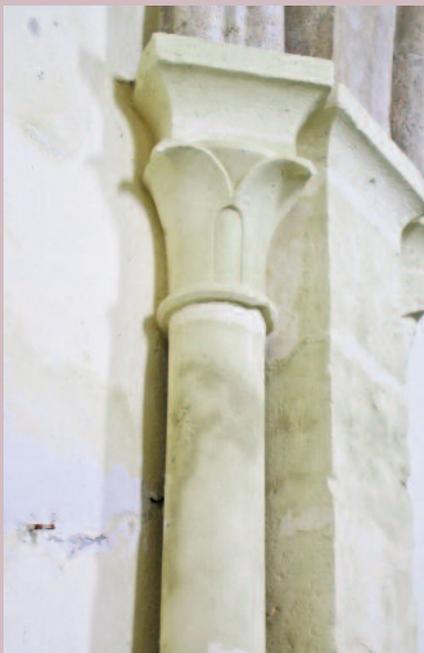
EN HAUT À DROITE : CHAPITEAU À LARGES FEUILLES

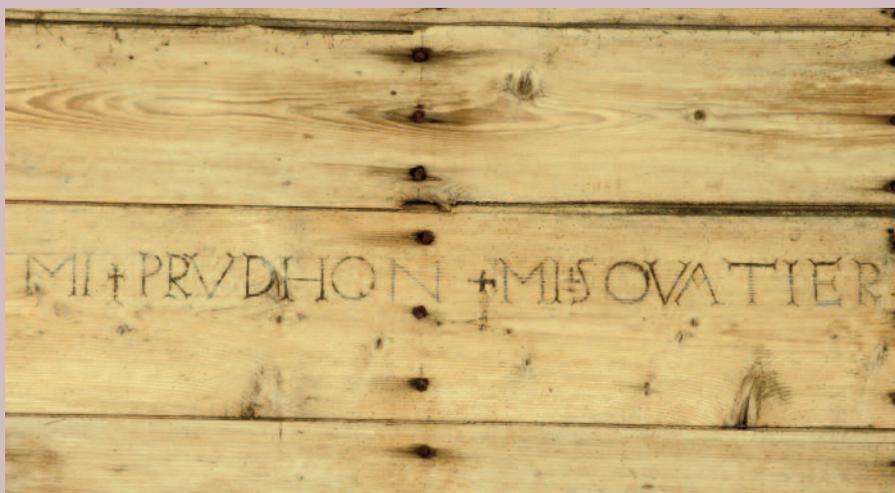
EN BAS : DÉTAIL DE L'INSCRIPTION DU LAMBRIS DE LA NEF

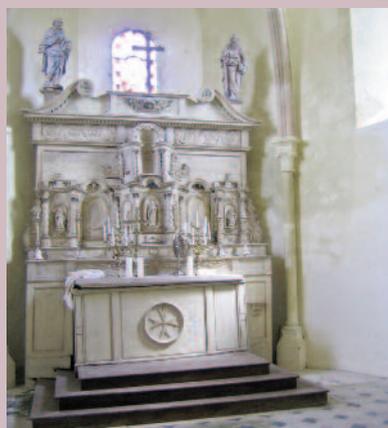
RETABLE AVANT RESTAURATION

Un emmarchement affaîssé, des éléments désassemblés, des ornements manquants et un soulèvement généralisé de la couche picturale ont nécessité une dépose et des interventions en atelier, ainsi qu'un travail de repose et de scellement sur place.

- le traitement et la consolidation du bois,
- le remplacement des éléments trop dégradés et le complément de certains

détails sculptés, dans un souci de lisibilité et seulement dans le cas où ces éléments répétitifs étaient bien documentés,

- le refixage et le nettoyage en conservation de la surface peinte,
- la reprise ponctuelle des lacunes, des raccords et l'harmonisation avec les bois neufs,
- l'élimination de la bronzine au profit d'un rehaut ocre observé sur les détails architecturés et décoratifs,
- un important travail de renfort de l'em-marchement, et de scellement en vue du repositionnement et de la stabilité de cet ensemble mobilier.

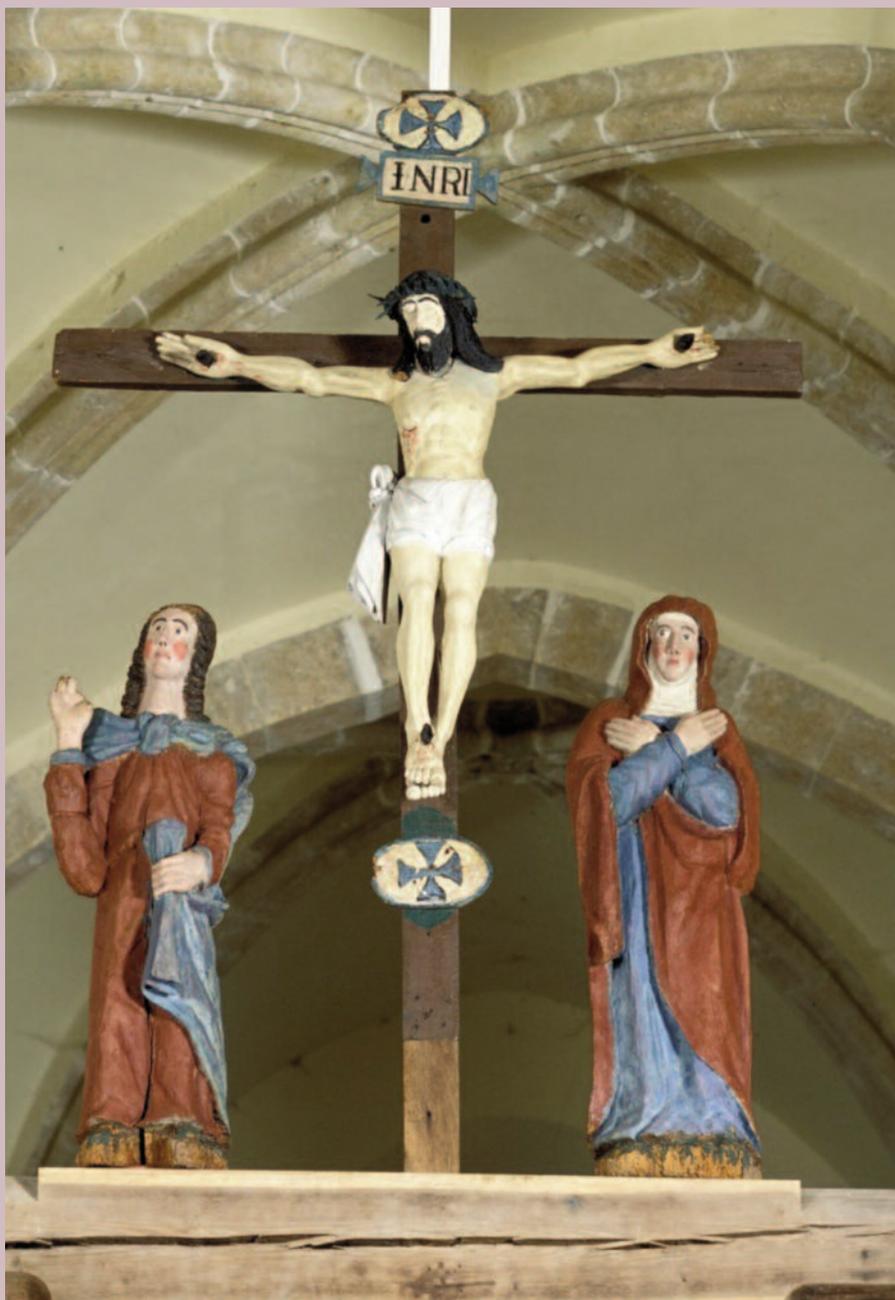
POUTRE DE GLOIRE APRÈS RESTAURATION

En 2005, on observe que les statues sont très empoussiérées, ce qui leur donne un aspect grisé et aussi jauni sur les parties vernies. Elles ont également souffert des attaques d'insectes xylophages et ont des problèmes de fixation : des cales en bois ont été mises sous les statues et un anneau métallique a été boulonné autour de la taille du Christ.

S'ensuivent les différentes opérations de :

- refixage et de nettoyage de l'actuelle surface peinte,
- traitement complet et préventif du bois contre les insectes par fumigation et imprégnation,

- consolidation avec une résine acrylique des zones de bois accessibles et vermoulues,
- réassemblage et collage de certains éléments comme le bras droit du saint Jean et ceux du Christ,
- harmonisation visuelle des lacunes de la polychromie par des retouches ponctuelles exécutées à l'acrylique,
- enfin, fixation des deux statues sur la poutre et du Christ sur la croix.

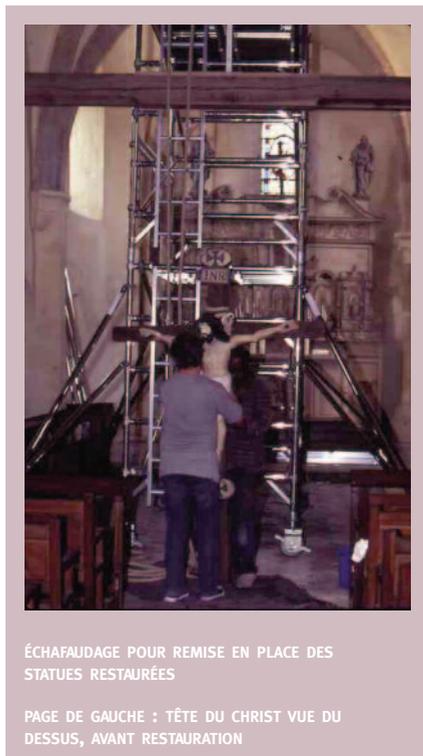
ÉCHAFAUDAGE POUR REMISE EN PLACE DES STATUES RESTAURÉES

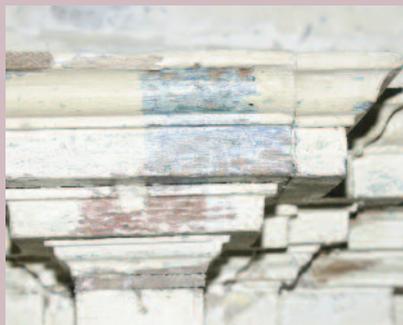
RETABLE, DÉTAIL DE L'ARCHITECTURE D'UNE COLONNE
AVEC ESSAIS DE DÉGAGEMENT DE LA POLYCHROMIE

Toute la qualité du retable réside dans l'élégance, la finesse et la diversité des éléments sculptés, dont certains en bois tendre comme le tilleul. Polychrome à l'origine, avec des parties dorées, il a été entièrement recouvert d'un ton ocre clair. Les ornements très sculptés comme les chapiteaux ainsi que les têtes d'angelots comportaient une teinte verdâtre. Initialement dorés, ces décors ont dû recevoir une peinture à base de poudre de bronze (bronzine), qui verdit et ternit fortement avec le temps.

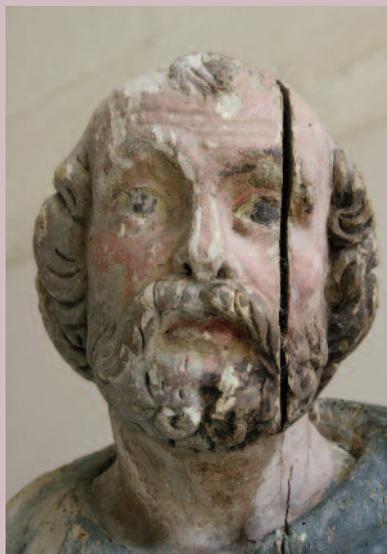
Les deux statues en chêne de saint Pierre et saint Paul sont constituées d'assemblages qui ont joué ; matériau hygroscopique, le bois gonfle lors de la prise d'humidité et rétrécit lors du rejet de cette humidité. Les tensions engendrées par ces variations ont provoqué des altérations comme des fentes et des décollements d'éléments. Contrairement aux statues, le retable ne comporte pas de travail d'assemblages. Il tient avec des pointes, des clous et au moyen de pièces au revers. Quant à l'autel, il est un remontage de panneaux modernes, agencés par des pointes autour d'un massif en maçonnerie.

STATUE DU RETABLE, SAINT PIERRE, DÉTAIL DU VISAGE AVEC FENTE ET PERTE DE POLYCHROMIE

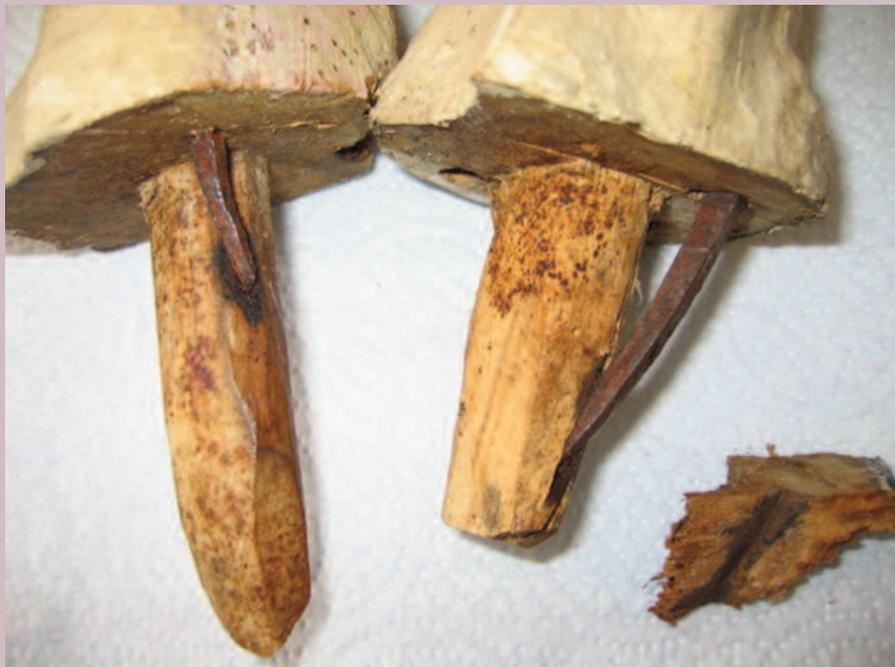
DÉTAIL DES ASSEMBLAGES DU CHRIST

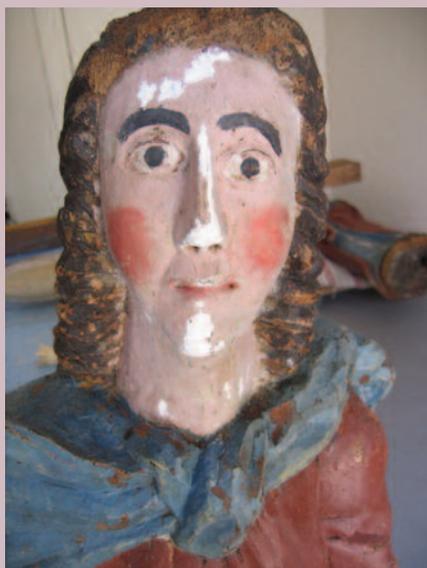
SAINT JEAN,
EN COURS DE RESTAURATION

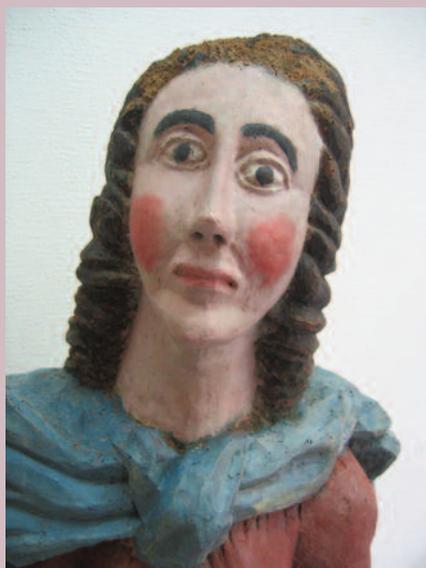
SAINT JEAN,
APRÈS RESTAURATION

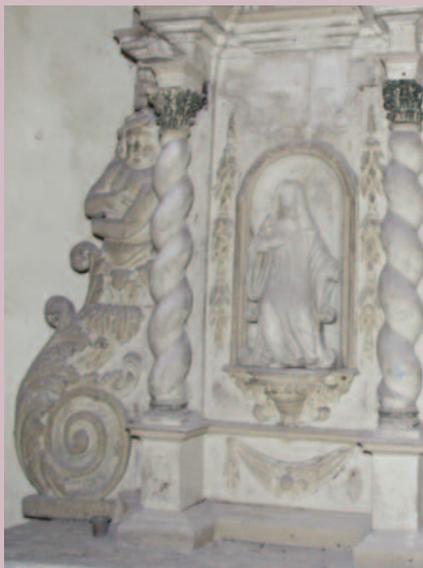
DÉTAIL AVANT RESTAURATION

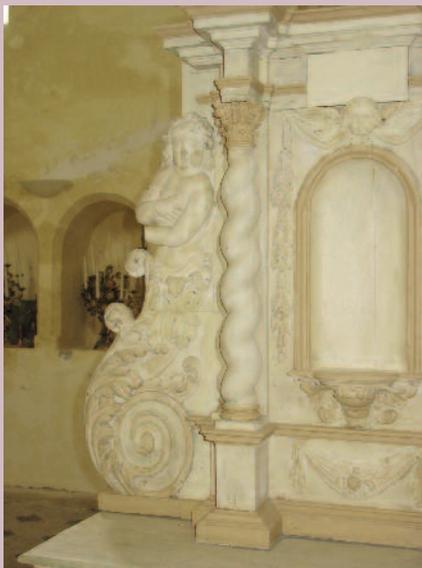
MÊME DÉTAIL APRÈS RESTAURATION
