# PATRIMOINES EN SEINE-ET-MARNE

## ÉGLISE SAINTE-ANNE DE BABY CANTON DE BRAY-SUR-SEINE

CONSEIL GÉNÉRAL DE SEINE ET MARNE

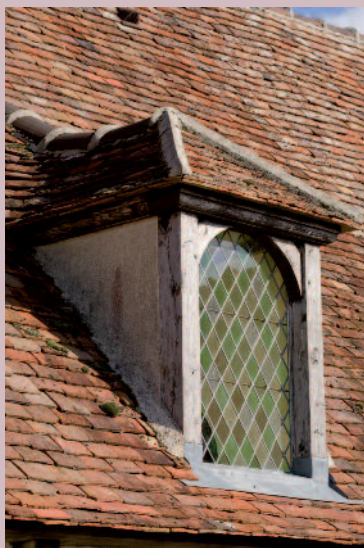
descendant très bas et surtout ses ouvertures. La sacristie et la nef sont percées de trois fenêtres rectangulaires encadrées de briques et l'avant-chœur est éclairé par deux lucarnes de toit, que l'on retrouve dans l'architecture civile. Ces lucarnes sont dites à chevalet.

LUCARNE À CHEVALET

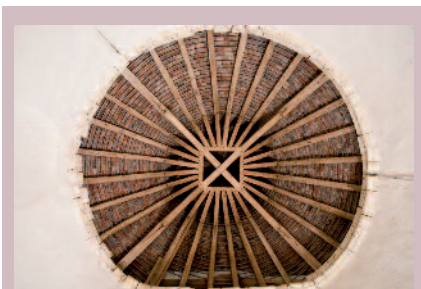
CHARPENTE DE LA ROTONDE

Par ailleurs, la tour était voûtée. Mais au XIX<sup>e</sup> siècle, son mauvais état menaçait l'ensemble de ce monument. En 1831, le conseil municipal, par le biais d'une délibération, décide que « la voûte de la chapelle qui fait périr les murs de la dite chapelle soit démolie et autoris[e] M. le maire à en faire faire les réparations le plus promptement possible. » La voûte fut alors remplacée par une charpente à une **enrayure**.

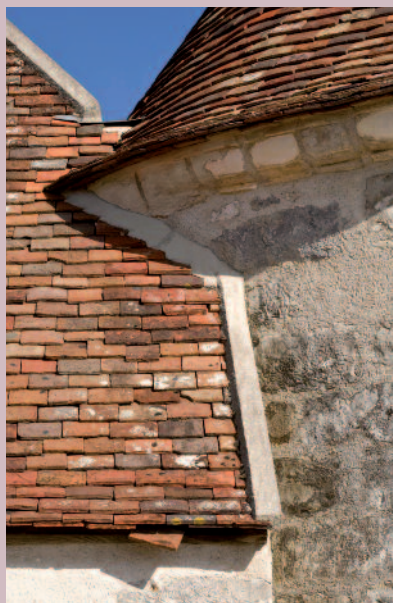
JOINTURE ENTRE LE CHEVET ET LA ROTONDE

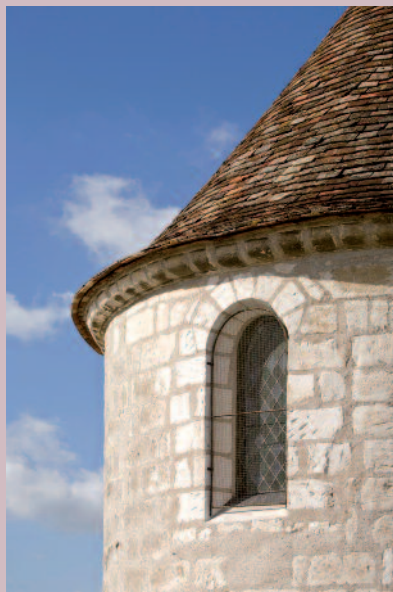
BAIE EST DE LA ROTONDE

La rotonde est surmontée d'un toit conique terminé par un épis de faîtage en pointe, toit lui-même souligné par une **corniche**. La tour n'est plus aujourd'hui percée que d'une seule baie, réouverte à l'occasion d'une campagne de travaux récente. À l'origine, trois baies éclairaient ce monument funéraire, toutes trois murées par la suite, leurs traces sont encore bien visibles notamment à l'intérieur.

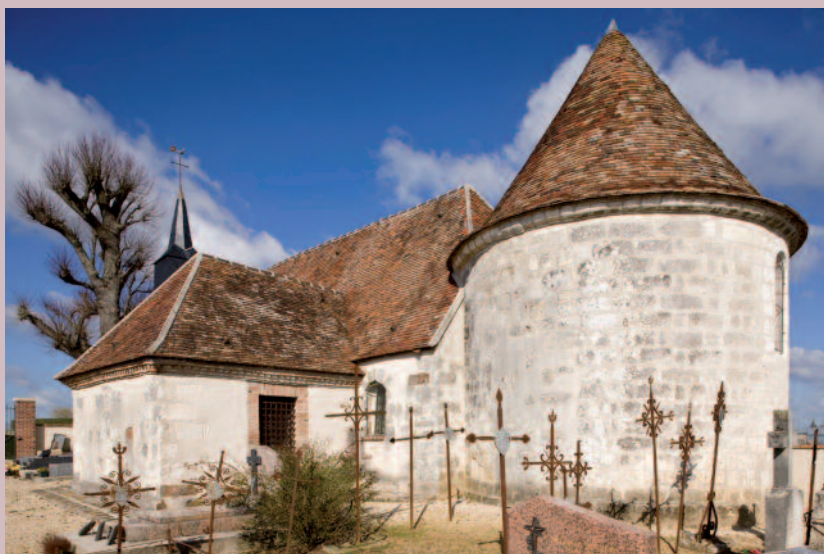
LA ROTONDE ADOSSÉE AU CHEVET DE LA NEF

Adossée à l'extrémité de la nef, une tour de 4 m 25 de diamètre a été construite au XVIII<sup>e</sup> siècle. Cette construction témoigne de l'histoire seigneuriale de Baby, puisque c'est Alexis-Jean Durand de Lagny qui ordonna, par son testament, la mise en œuvre de cette chapelle funéraire pour s'y faire inhumer avec sa « très dévouée femme », la Dame d'Auxy.

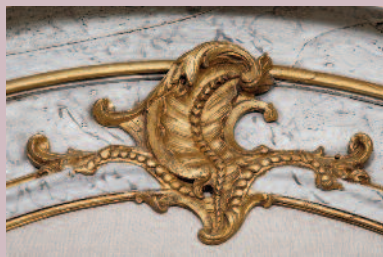
Au centre le **tabernacle** repose sur le maître-autel aux angles galbés. Le tableau central n'existe plus. Subsistent le cadre et son agrafe supérieure en forme de rinceaux et de feuillage mouvementés et nervurés.

DÉTAIL DE L'AGRAFE DU CADRE, BOIS DORÉ

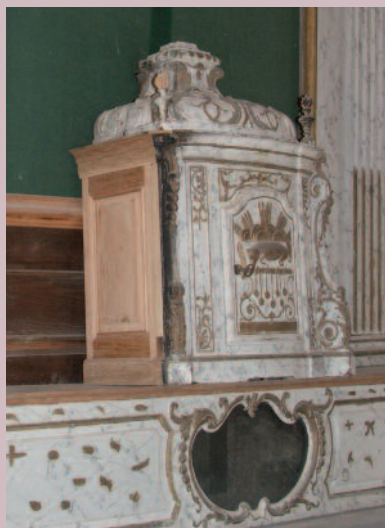
TABERNACLE, GRADIN ET SON OUVERTURE VITRÉE, EN COURS DE RESTAURATION

Le retable présente une double particularité : celle de comporter une ouverture vitrée qui s'apparente à un devant de reliquaire, et celle d'une date de 1748 gravée au revers. Il est rare d'observer un travail si appliqué à l'arrière des portes et des panneaux. L'accès direct sur la rotonde funéraire et cette date seraient à mettre en lien avec la construction de la chapelle. En effet, le passage par les portes et la visibilité donnée par le

verre inséré dans le gradin, pourraient être un témoignage de l'hommage rendu à la personne d'Alexis-Jean Durand de Lagny, inhumé à cet endroit. Son épouse décédée en 1747 aurait donné l'opportunité d'embellir l'église en signe de déférence et de reconnaissance.

Le maître-autel et le retable ne nécessitaient pas de dépose. La restauration de la menuiserie a été effectuée sur place. Elle a également donné lieu à un traitement et une consolidation de la structure, un collage d'éléments comme la traverse haute en forme et la réfection de certaines moulures et motifs sculptés. Le tabernacle qui avait subi les dégâts du feu, a été refait et repris en sculpture sur un des côtés et une partie de son couronnement en forme de dôme.

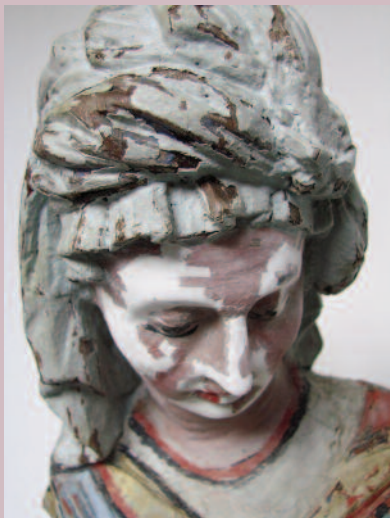
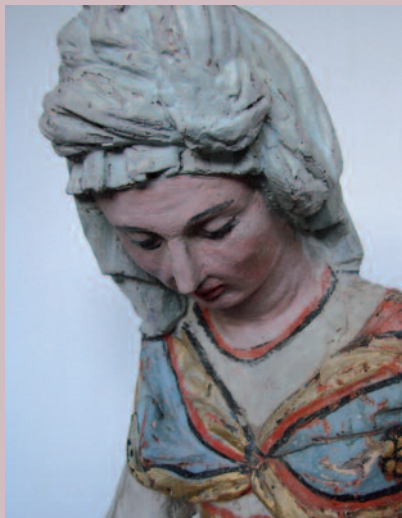
VISAGE DE SAINTE ANNE APRÈS NETTOYAGE ET MASTICAGE ; APRÈS RESTAURATION

Le constat d'état a montré une infestation d'insectes stabilisée et localisée, le relevé des éléments manquants et des fentes ouvertes et les altérations de la surface peinte comportant des soulèvements, déplacements, pertes et usures. Une restauration mesurée qui prend en compte l'état peint voulu au XVIII<sup>e</sup> siècle a été décidée. Les œuvres ont donc été traitées en conservation au niveau de leur support et de leur polychromie.

- Un premier dépoussiérage suivi d'un refixage des soulèvements ;

- Deux nettoyages de la surface afin d'éliminer les salissures et tâches résiduelles ;
- Un traitement de désinsectisation curatif et préventif du bois par anoxie, soit par privation d'oxygène, et par imprégnation ;
- Une consolidation au moyen d'une résine acrylique sur les zones accessibles et vermoulues.

Comme l'option choisie était de ne pas dégager la polychromie et la dorure plus anciennes existant sous la polychromie visible aujourd'hui sur le groupe de sainte Anne, il a été procédé à la réintégration des lacunes. Ainsi les lacunes qui perturbaient par leur forme, leur importance et leur emplacement, la lisibilité générale de l'œuvre, ont été comblées au moyen d'une préparation blanche remise à niveau par lissage. La retouche picturale a été réalisée à l'acrylique. Un soin tout particulier a été apporté à la présentation et au scellement dans l'édifice, par la fourniture et la pose d'un système de sécurité.

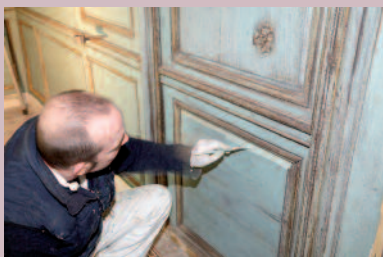
TRAVAIL DE REPRISE DE LA POLYCHROMIE

L'historique de la polychromie a pu être reconstituée grâce à des sondages et aux traces observées dans certaines moulures. A l'origine un ton vert-gris a été posé sur les boiseries et une dorure sur les encadrements moulurés. Le retable devait comporter une peinture de type faux marbre vert. Au XIX<sup>e</sup> siècle, les boiseries ont été recouvertes d'une peinture faux bois marron sombre, tandis que le retable a été repeint en faux marbre blanc, rehaussé dans ses parties sculptées d'une dorure à base de poudre de bronze (bronzine), qui a le désavantage de s'oxyder et de noircir dans le temps. Une reprise en bleu-vert a été opérée il y a quelques années sur ces boiseries. Cette reprise ne s'inscrivait pas dans le cadre d'un suivi de restauration.

Aujourd'hui, il a été décidé de reprendre ces boiseries en vert-gris d'origine et leurs

moulures en ocre. Le retable est resté en faux marbre blanc et les fausses dorures ont été reprises tel que. La polychromie existante laissée en place a été consolidée, nettoyée et réintégrée ponctuellement. Une mise en teinte et une restitution du décor de faux marbre ont été effectuées sur les bois neufs. Une toile de lin beige, neutre, a été posée au niveau du tableau central manquant.
